VALUTAZIONE DELL’EFFICACIA DI TRATTAMENTI CONSERVATIVI A BASE DI SILICATO DI ETILE SU PIETRA ARENARIA: IL CASO DELLA CINTA MURARIA DI CASTIGLIONE DI PALUDI (CS).

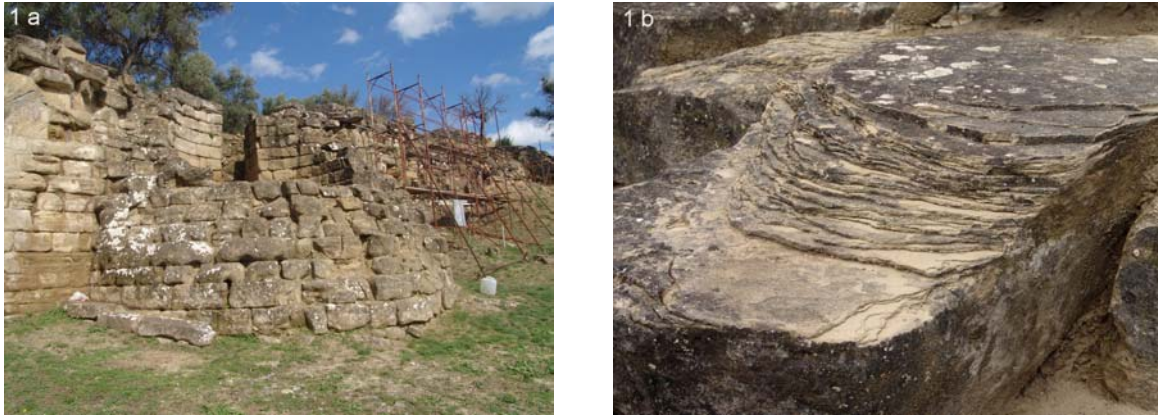
Figure 1a, 1b. Sito archeologico di Castiglione di Paludi (1a); dettaglio della laminazione della pietra (1b).

Il materiale lapideo presenta evidenti laminazioni piano-parallele che corrispondono a superfici di distacco preferenziale, ed è dotato di modesta tenacità e di scarsa coesione a causa di un cemento calcareo e argilloso, principalmente costituito da illite e caolinite, e di una porosità prossima al 20%.

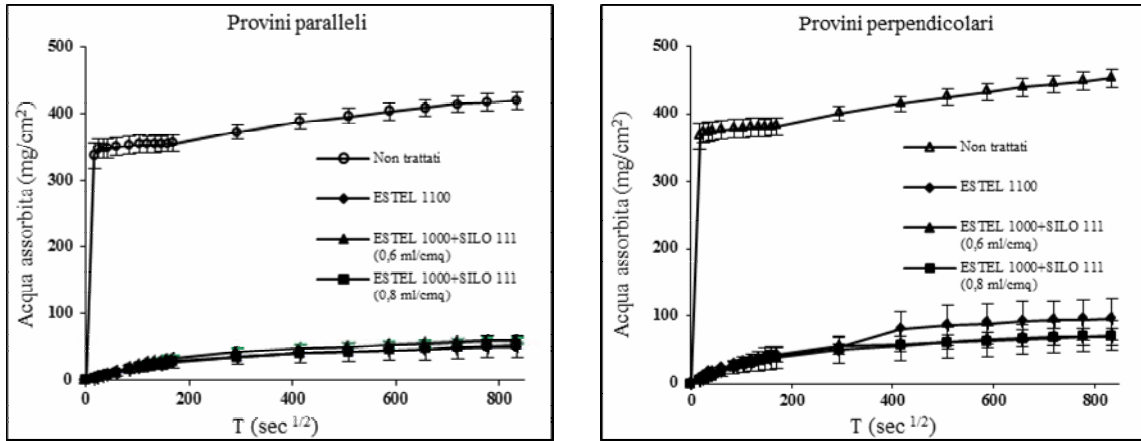
In tab. 4 e nei grafici di fig. 3 si riportano i dati ottenuti dalla prova di capillarità sui provini paralleli e perpendicolari alle laminazioni, prima e dopo i trattamenti. Lungo le superfici perpendicolari a tali strutture sedimentarie, i provini non trattati assorbono una quantità di acqua maggiore di circa il 7% rispetto a quanto ottenuto per le superfici parallele. Tutti i provini, indipendentemente dall’orientazione delle superfici, assorbono la maggiore quantità d’acqua (83%) nei primi 5 minuti.

Figura 3. Curve degli assorbimenti d’acqua per capillarità, prima e dopo i trattamenti.

Il trattamento con ESTEL 1000 e SILO 111 comporta una riduzione d’acqua assorbita che è indipendente dalle due diverse quantità di idrorepellente applicato, pari mediamente a 87%, sia nei provini paralleli sia in quelli perpendicolari alle laminazioni.

Il trattamento con ESTEL 1100 determina una riduzione dell’assorbimento maggiore nei provini paralleli (88%) rispetto a quelli perpendicolari (79%).

Relativamente al rapporto di protezione capillare (R_p), si osserva che esso è massimo a 5 minuti e diminuisce nel corso della prova.

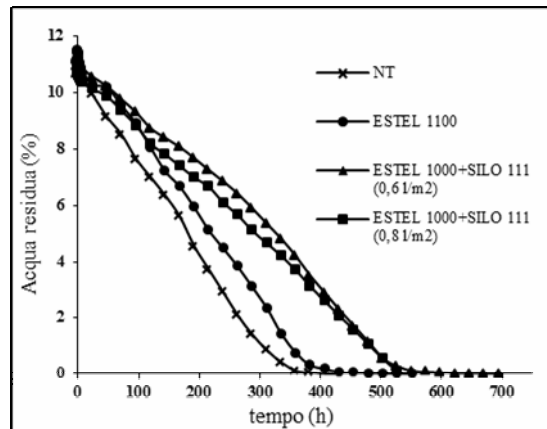
In figura 5 sono riportate le curve di evaporazione d’acqua ottenute prima e dopo i trattamenti. I provini non trattati perdono il 90% di acqua, con un tasso di evaporazione costante, in un intervallo di 15 giorni, e il restante contenuto d’acqua nei successivi 3 giorni. Nei provini trattati con ESTEL 1100 l’evaporazione segue un

andamento abbastanza simile a questo e si conclude dopo 23 giorni; questi provini rilasciano infatti il 90% di acqua dopo 17 giorni. I provini trattati con ESTEL 1000 e SILO 111 mostrano un rilascio di acqua molto più lento rispetto ai due casi precedenti, indipendente dalle due diverse quantità di SILO 111 applicate. Il 90% di acqua evaporata si registra dopo 22 giorni e l’acqua residua viene allontanata dopo altri 7 giorni. Questi andamenti trovano corrispondenza nei diversi valori dell’ indice di asciugamento (IA) riportati in tabella 6.

Figura 5. Curve di evaporazione d’acqua prima (NT) e dopo i trattamenti.
